## DECYZJA

2. Prace konserwatorskie prowadzone będą zgodnie z programem określonym w opracowaniu pn.: „Program prac konserwatorskich dolnych i górnych części elewacji kościoła i dzwonnicy oraz ogrodzenia (kościół farny w Dukli), autorstwa konserwatora dzieł sztuki mgr Przemysława Michalskiego z 14 sierpnia 2024 r.

## **PROGRAM PRAC KONSERWATORSKICH DOLNYCH I GÓRNYCH CZĘŚCI ELEWACJI KOŚCIOŁA I DZWONNICY ORAZ OGRODZENIA /KOŚCIÓŁ FARNY W DUKLI/**

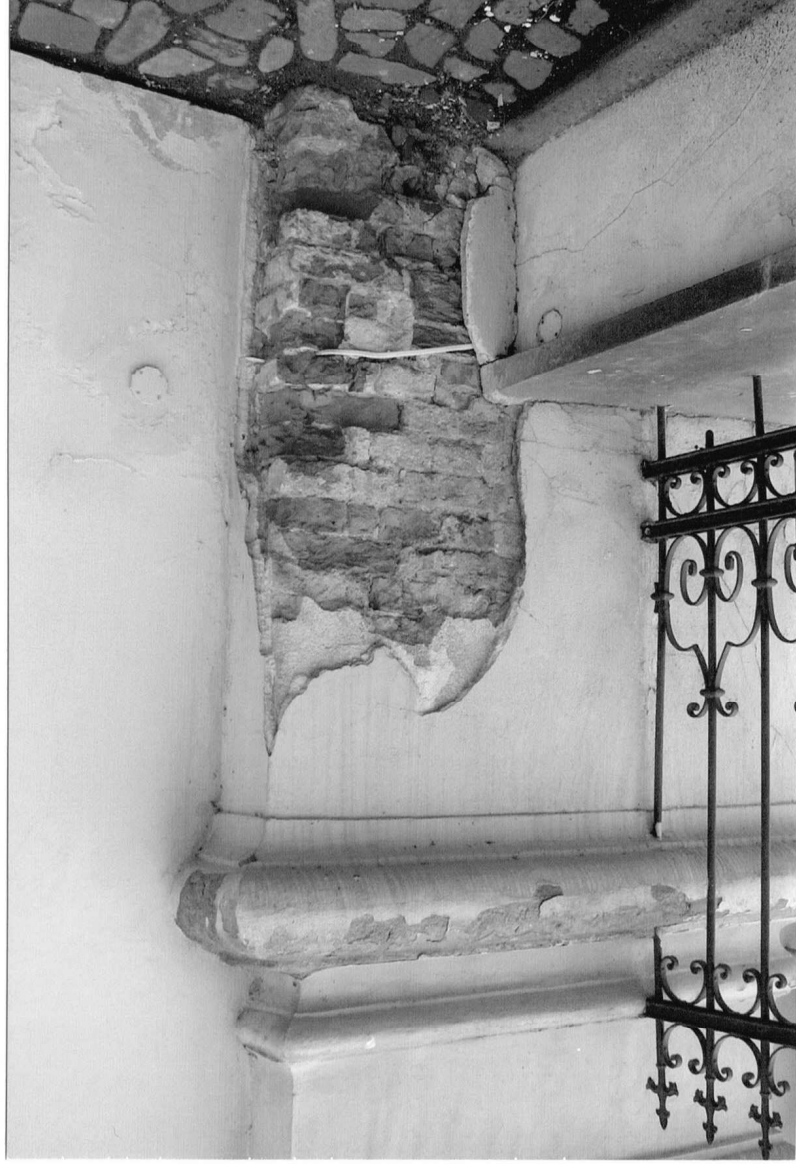
Największe zniszczenia można zauważyć w dolnych partiach wszystkich obiektów, w strefie przycokołowej. Są to różnej wielkości i głębokości pęknięcia, rozwarstwienia i odspojenia tynków od ceglanego muru. Miejscami widoczne są duże ubytki tynków, jak np. na północnej ścianie dzwonnicy tuż przy ogrodzeniu. Odsłonięta cegła jest osłabiona, z tendencją do rozwarstwiania i osypywania się. Tynk w wielu miejscach jest spęcherzony, wykrusza się i osypuje. Spowodowane jest to znacznym zawilgoceniem i zasoleniem. Farba, którą pokryto ściany jest spękana, łuszczy się i odpada od tynku. Znaczne powierzchnie są poprzecierane, zabrudzone i przeplamione. Na ubytkach tynku i farby w dolnej części dzwonnicy występują zielone nawarstwienia mchów, widoczne są także zacieki spowodowane wymyciem przez wodę.

**Fot.3 Kościół parafialny p.w. św. Marii Magdaleny w Dukli, II pol. XVIII w.** Dolna część pilastra północnej elewacji dzwonnicy. Widoczny duży ubytek tynku i cegieł. Na półwałku powyżej, ubytki farby z widocznymi nawarstwieniami mchu.  
Grudzień 2023 r.  
Fot. P.Michalski

1. Skucie popękanych i odspojonych tynków z dolnych i górnych części ścian, pilastrów i gzymsów kościoła, dzwonnicy oraz z ogrodzenia. Usunięcie spękanych i zdegradowanych cegieł, oczyszczenie muru z wszelkich luźnych nawarstwień oraz łuszczącej się farby.

5. Oczyszczenie powierzchni tynków z nawarstwień mchów i odkażenie poprzez pokrycie preparatem biobójczym, np. BFA.
6. Uzupełnienie głębokich ubytków w ceglany murze poprzez wmurowanie odpowiednio dopasowanych fragmentów cegieł.

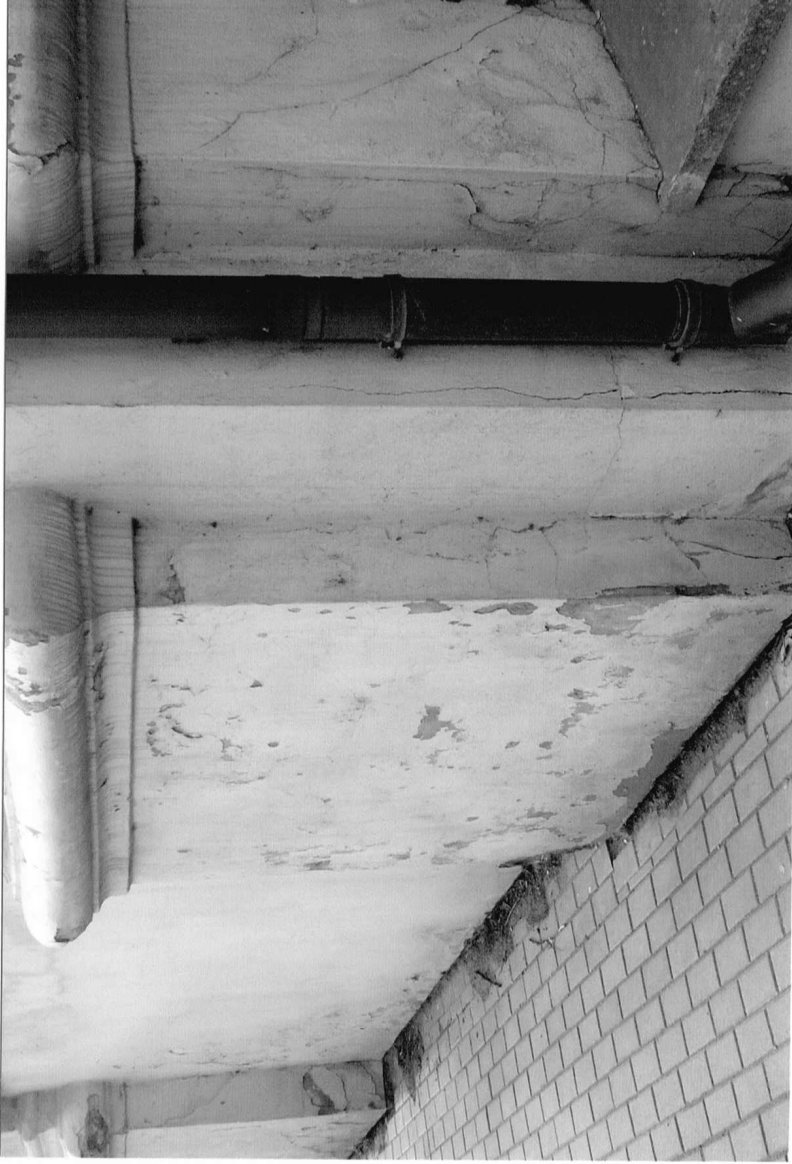
**Fot.4 Kościół parafialny p.w. św. Marii Magdaleny w Dukli, II pol. XVIII w.** Dolna część pilastrow w narożu północno-wschodnim elewacji dzwonnicy. Widoczne pęknięcia tynku oraz liczne przetarcia i ubytki farby.  
Grudzień 2023 r.  
Fot. P.Michalski

7. Uzupełnienie ubytków tynków w wyższych partiach ścian, na pilastrach i gzymsach tynkiem wapienno-piaskowo-cementowym.
8. Poszerzenie pęknięć i rys skurczowych na ścianach, pilastrach i gzymsach oraz ich wypełnienie.

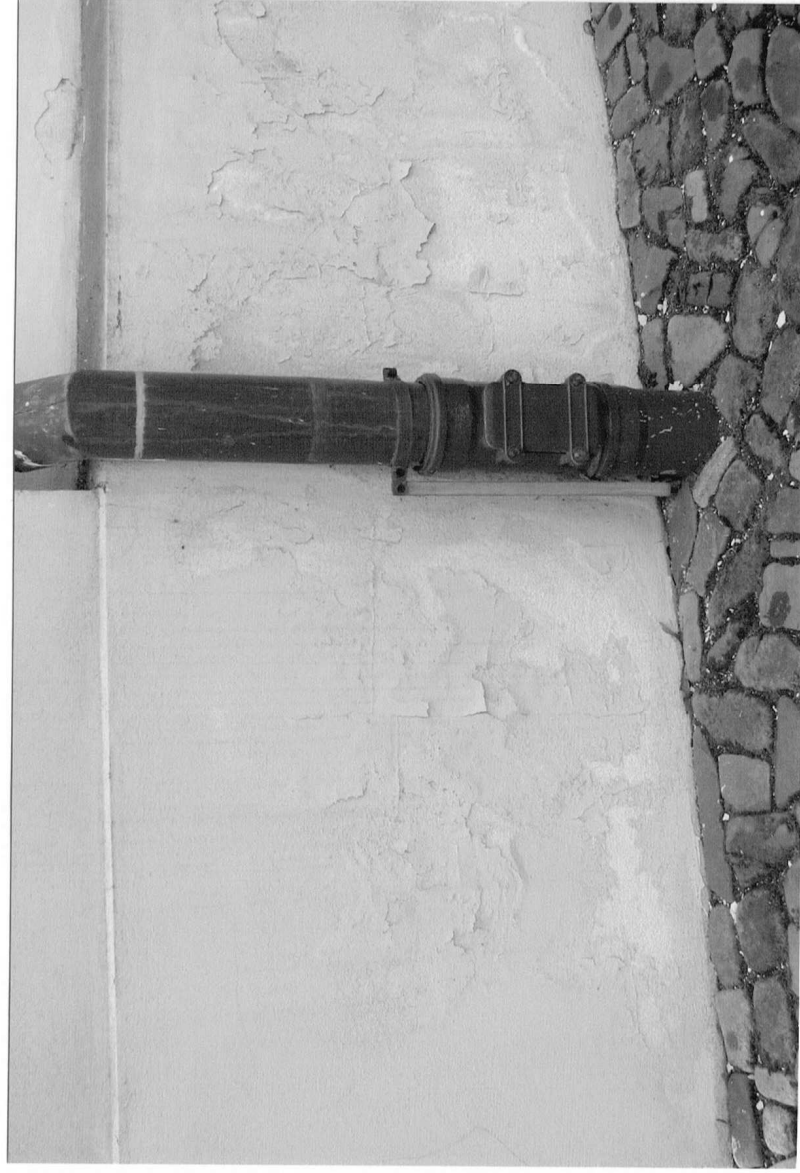
**Fot.5 Kościół parafialny p.w. św. Marii Magdaleny w Dukli, II poł. XVIII w. Dolna część południowej elewacji kościoła. Widoczne liczne przetarcia, złuszczenia i ubytki farby.**  
 Grudzień 2023 r.  
 Fot. P. Michalski

15. Pomalowanie zrekonstruowanych tynków farbą krzemooorganiczną /kolor bazowy umbra o rozbieleniu 1:3 wg wzornika Remmers – taki sam jakim malowano cokoły i ogrodzenie podczas ostatniej renowacji w 2006 r./ lub ewentualna zmiana kolorystyki /do uzgodnienia/.

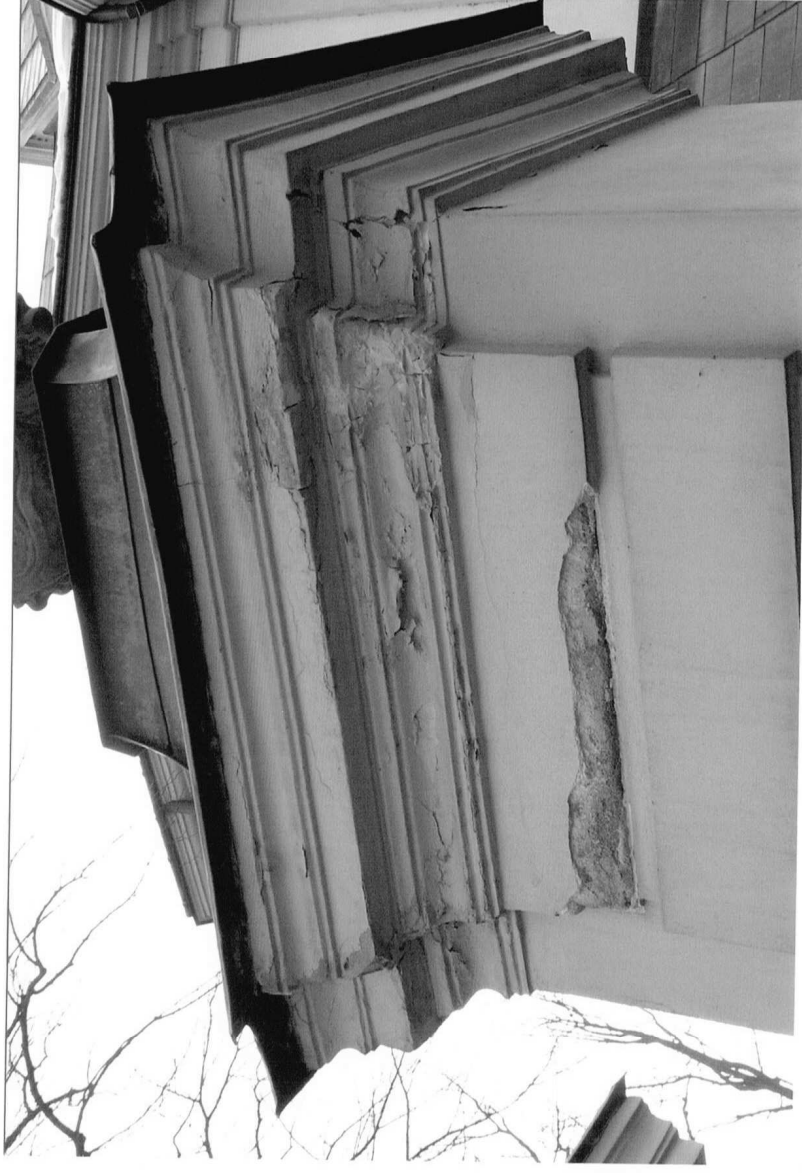
Na słupach ogrodzenia zniszczenia widoczne są także w obrębie profilowanych gzymsów wieńczących. Spękany tynk osypuje się, farba łuszczy się i odpada. Miejscami profil jest spłycony. Betonowe ławy łączące słupy są mocno zabrudzone, metalowe przęsła ogrodzenia częściowo skorodowane z widocznymi odspojeniami i ubytkami farby. Zabrudzone i pokryte nalotem mchu są również kamienne wazony wieńczące słupy.

**Fot.6 Kościół parafialny p.w. św. Marii Magdaleny w Dukli, II poł. XVIII w. Zwieńczenie jednego ze słupów ogrodzenia. Widoczny ubytek tynku na boniowaniu, a na gzymsie przetarcia, złuszczenia i ubytki farby.**  
 Grudzień 2023 r.  
 Fot. P. Michalski

13. Nałożenie szpachłówki drobnoziarnistej i wyrównanie powierzchni tynków zachowanych i uzupełnianych.
14. Uzupelnienie ubytków gzymsów na słupach ogrodzenia szpachłówką mineralną o odpowiednio dobranym uziarnieniu i odtworzenie brakujących profili.

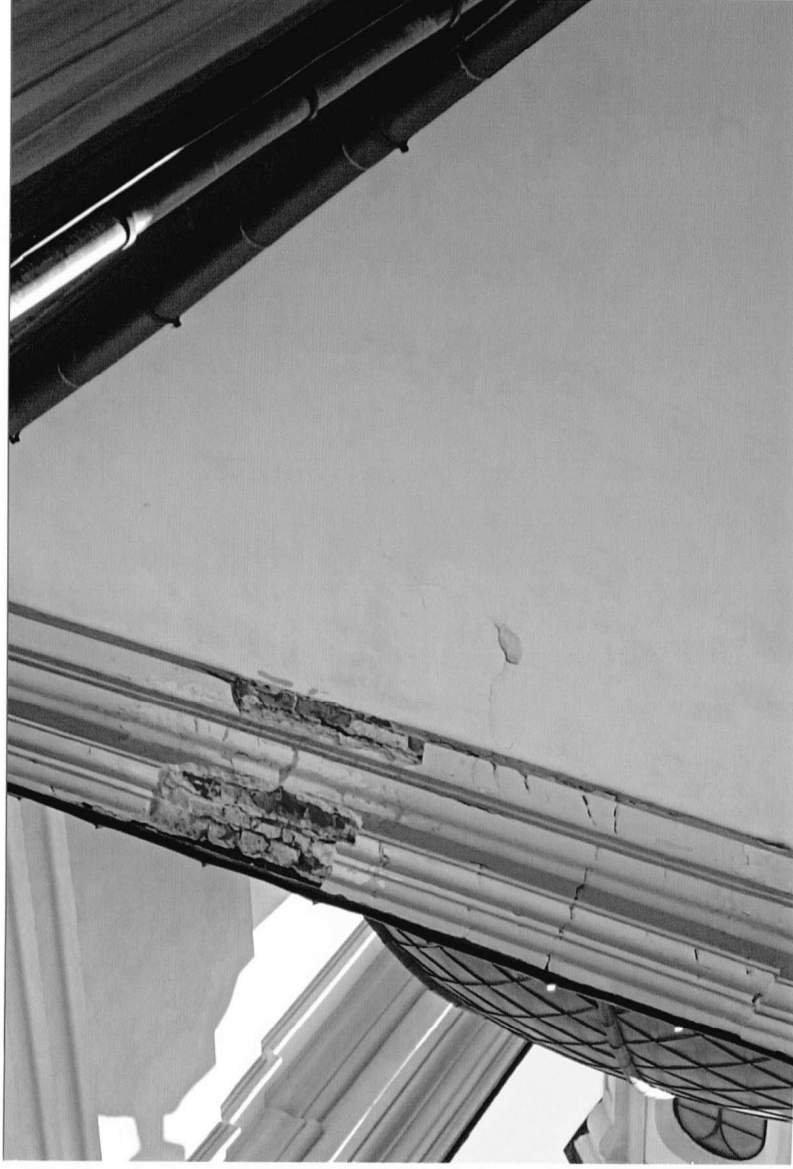
Na ścianach, pilastrach i gzymsach wieńczących kościoła jak i dzwonnicy również widoczne są różnego rodzaju zniszczenia. Na gzymsie jednej z kaplic odpadł fragment gzymsu odstaniając cegły. Poza tym występują liczne drobne ubytki, odspojenia i pęknięcia tynku w obrębie gzymsów i ścian. Lokalnie widoczne są rozwarstwienia osłabionego tynku, bądź partie wykazujące tendencje do osypywania. Farba w wielu miejscach jest spękana, łuszczy się i odpada.

**Fot. 7 Kościół parafialny p.w. św. Marii Magdaleny w Dukli, II pol. XVIII w. Górna część jednej z kaplic. Widoczny duży ubytek gzymsu. Farba na gzymsie jest popękana, odspaja się i łuszczy.**  
Fot. ks. Tomasz Pawlik  
Sierpień 2024 r.

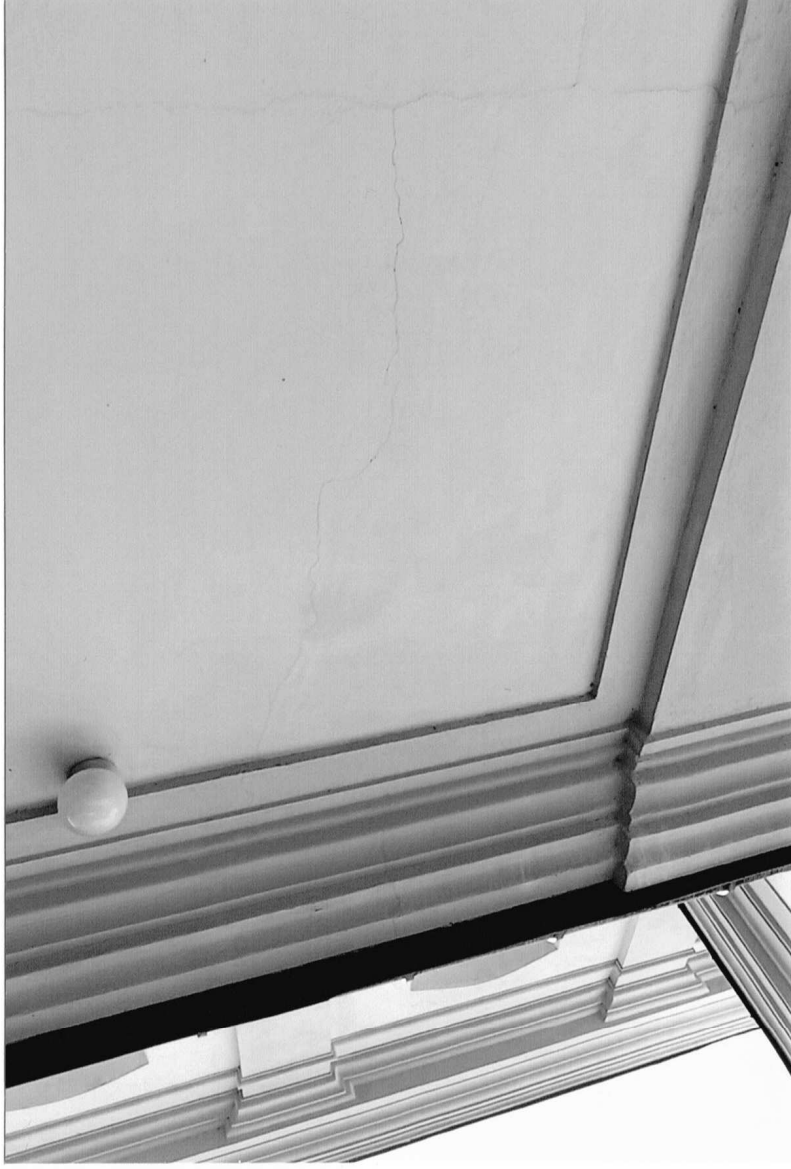
**Fot. 8 Kościół parafialny p.w. św. Marii Magdaleny w Dukli, II pol. XVIII w. Gzyms wieńczący i fragment ściany jednej z kaplic. Widoczne pęknięcia w obrębie tynku i gzymsu.**  
Fot. ks. Tomasz Pawlik  
Sierpień 2024 r.
