## DECYZJA

2. Prace konserwatorskie prowadzone będą zgodnie z programem określonym w opracowaniu pn.: „Program prac konserwatorskich dolnych i górnych części elewacji kościoła i dzwonnicy oraz ogrodzenia (kościół farny w Dukli), autorstwa konserwatora dzieł sztuki mgr Przemysława Michalskiego z 14 sierpnia 2024 r.

## **PROGRAM PRAC KONSERWATORSKICH DOLNYCH I GÓRNYCH CZĘŚCI ELEWACJI KOŚCIOŁA I DZWONNICY ORAZ OGRODZENIA /KOŚCIÓŁ FARNY W DUKLI/**

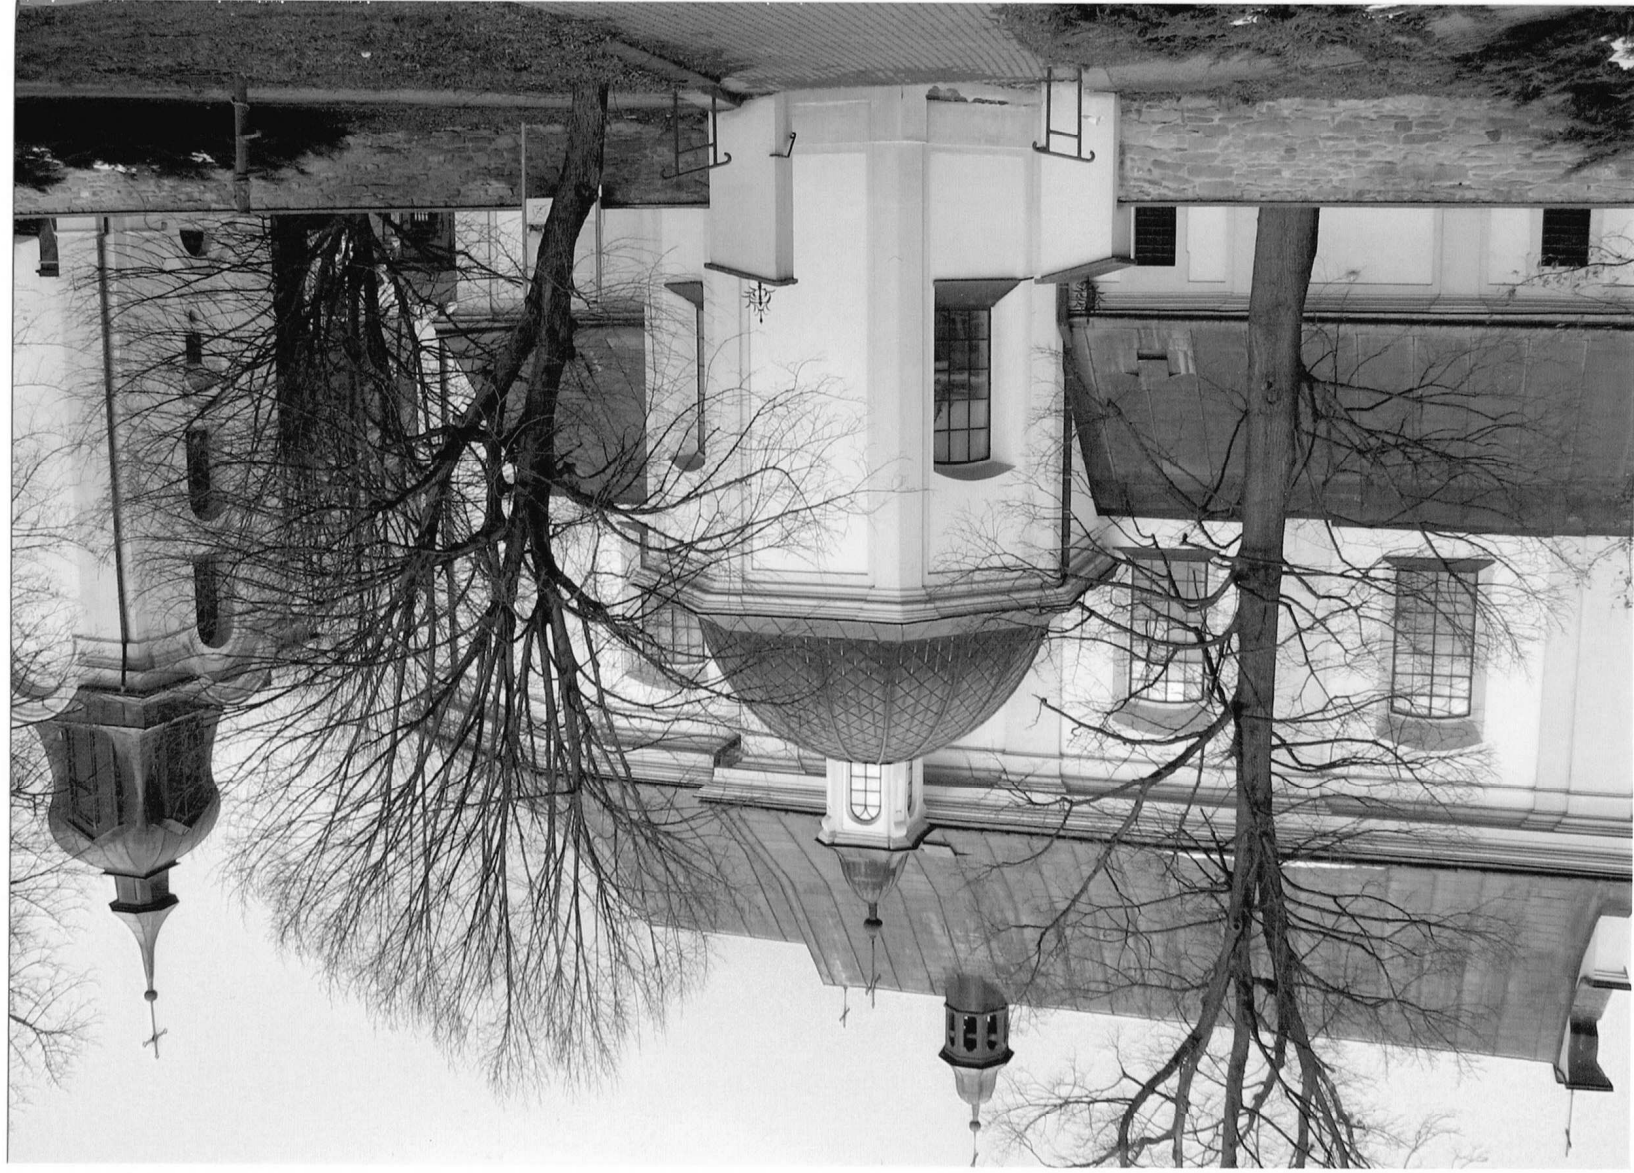
**Fot.1 Kościół parafialny p.w. św. Marii Magdaleny w Dukli, II poł. XVIII w.**  
Widok na kościół i dzwonnice od strony południowej.  
Grudzień 2023 r.

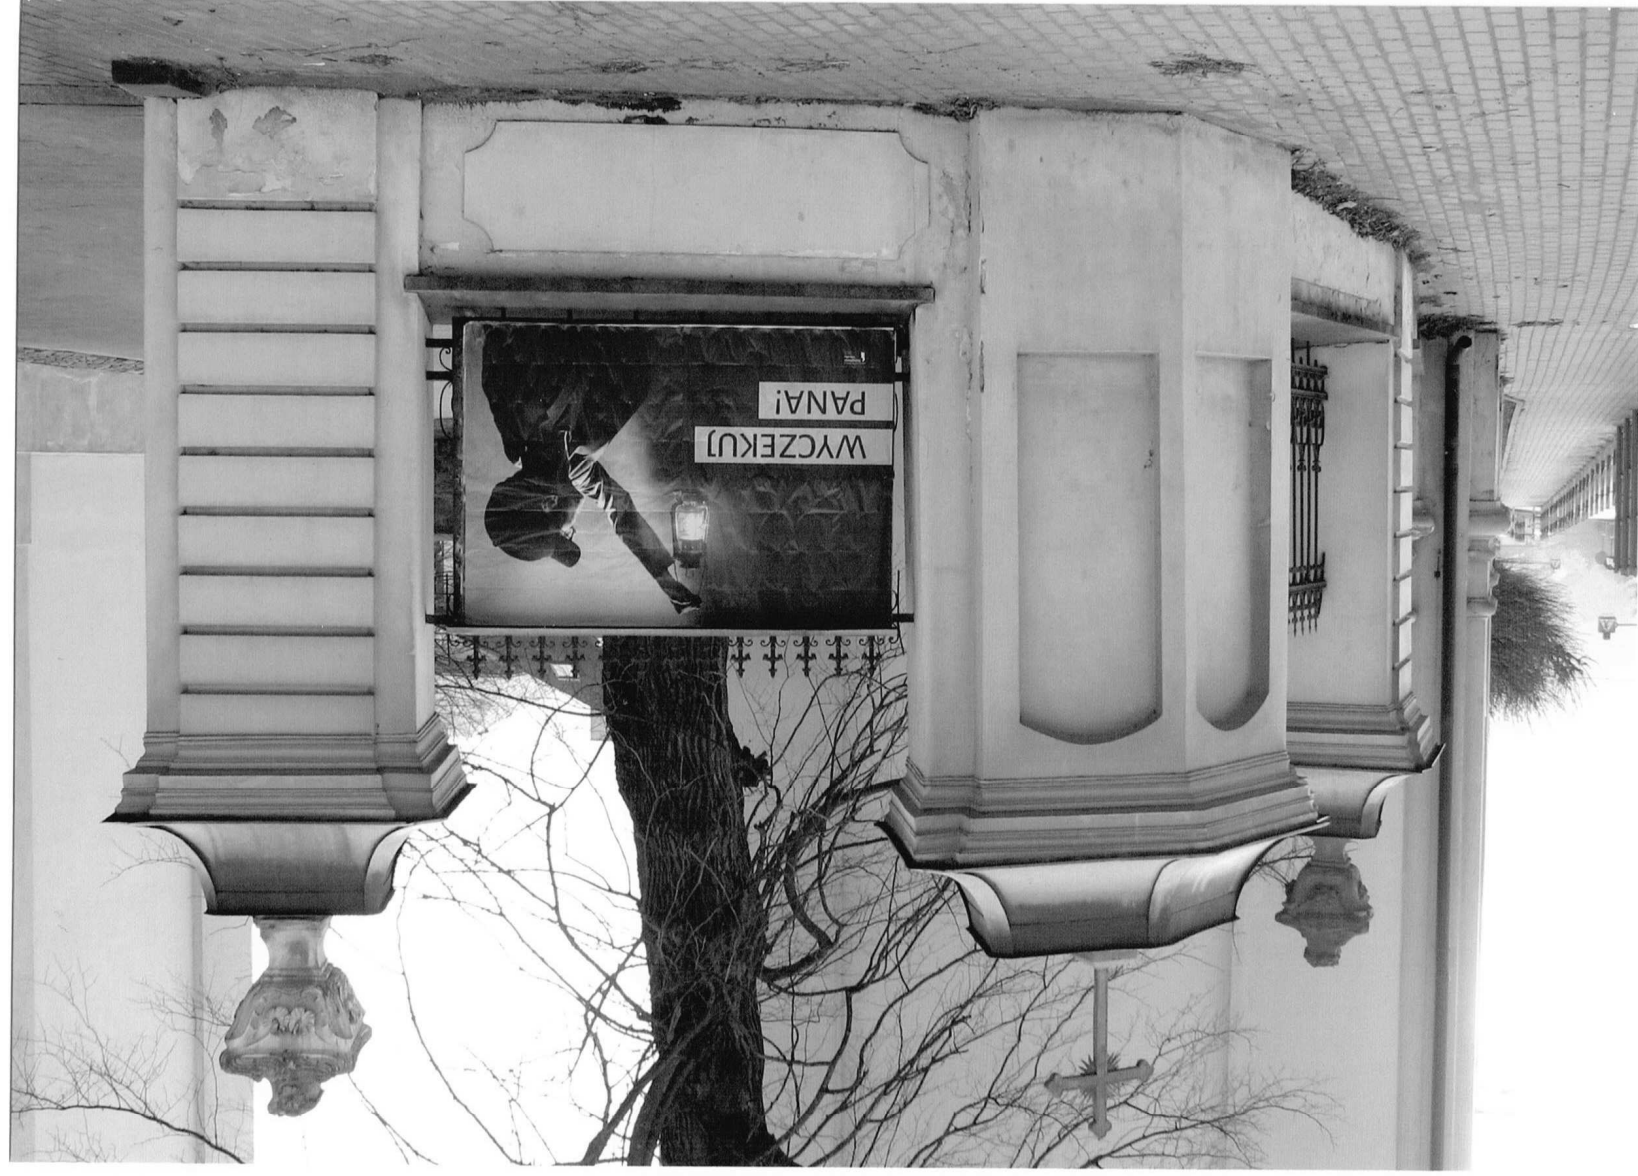
**Fot.2 Kościół parafialny p.w. św. Marii Magdaleny w Dukli, II poł. XVIII w.**  
Widok na część ogrodzenia placu kościelnego od strony północnej.  
Grudzień 2023 r.
